漁港におけるゴム防舷材の劣化傾向と 耐久性に関する調査

株式会社ブリヂストン	秋	山	斉
株式会社明治ゴム化成	泉	妻	弘
シバタ工業株式会社	好	田	拓
西武ポリマ化成株式会社	中	垣	政
住友ゴム工業株式会社	丸	山	達
一般社団法人漁港漁場新技術研究会	間	辺	本
			文

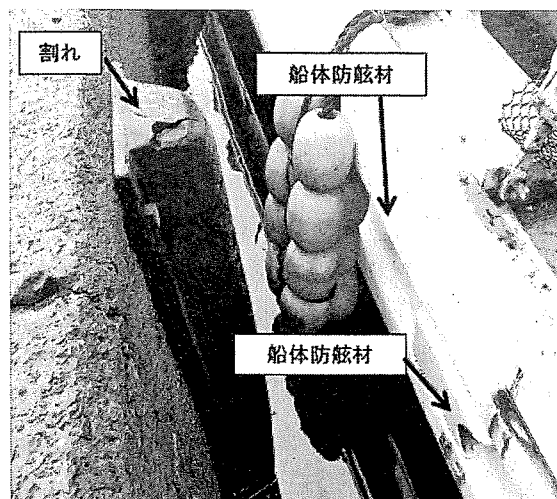
写真-1 に割れの具体例の写真を示す。これは写真右側にあるような船体の突起物によってゴムに割れが発生したものである。

写真-1 船体の突起と防舷材の割れ

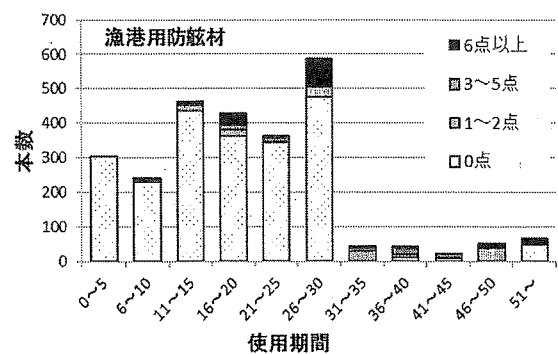
図-6 漁港用防舷材の使用期間別調査本数

漁港用防舷材は使用期間30年以上になると急激に本数が減少し、V型防舷材は15年以前が少ない。両者のサンプル数が多い16年から30年の間で比較すると漁港用防舷材の機能低下の割合がV型より小さいことがわかる。

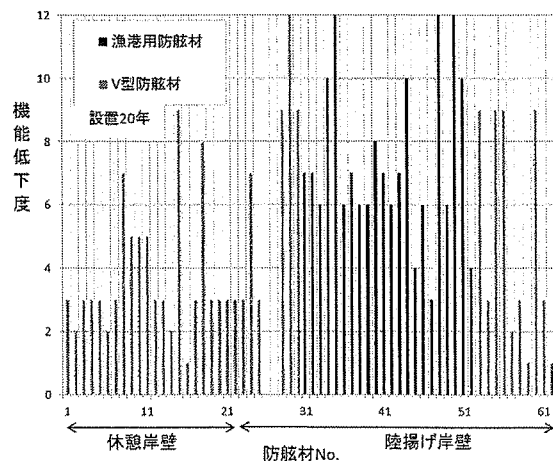
図-17には調査した防舷材の機能低下度の分布を示す。縦軸が機能低下度、横軸が防舷材No.である。写真-2が陸揚げ岸壁、写真-3が休憩岸壁の写真である。陸揚げ岸壁では横付けして作業をするため、防舷材への接触頻度が高くなり機能低下度が高くなっていると推察される。

図-17 防舷材調査結果 (機能低下度)

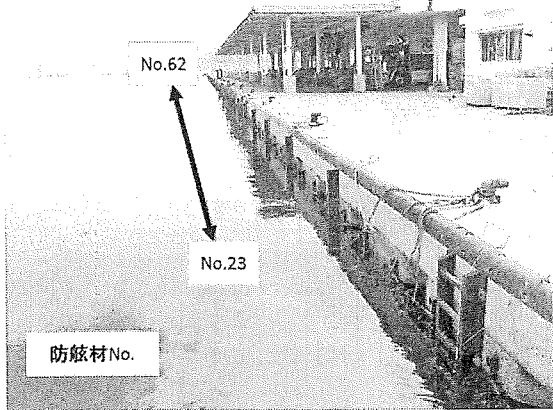
写真-2 陸揚げ岸壁

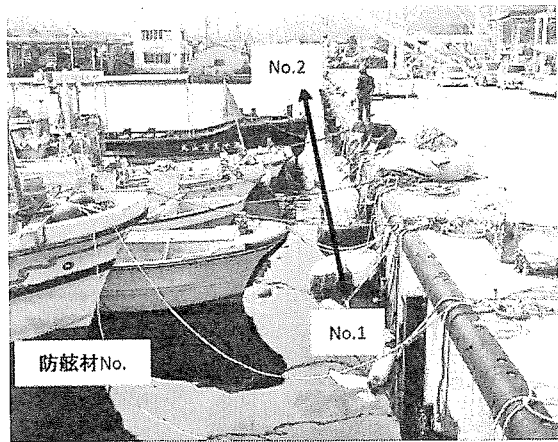
写真-3 休憩岸壁

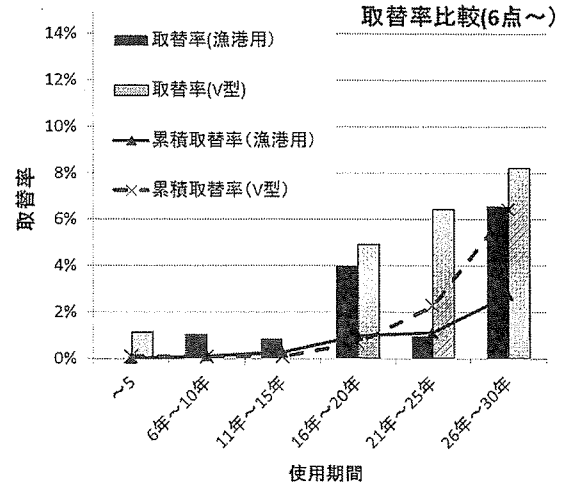
前章において漁港用防舷材とV型防舷材共に重要な劣化形態が割れ・欠落・ゴム剥離で共通していることがわかった。ここではさらにそれら2種類の防舷材の機能低下の比較をサンプル数の多い30年までのデータで行う。但し、15年以前はV型防舷材のデータが漁港用防舷材よりもかなり少なく、また両方も劣化本数の割合そのものが少ないので実質的には16~30年の比較になっている。図一八は漁港用防舷材とV型防舷材の取替率の比較である。取替率は該当する5年間に機能低下度が6点以上、即ち「取替推奨」になった本数をその5年間の調査本数で割ったものである。従って取替が推奨されても予算の制約などで更新されていない場合も含まれている。累積取替率はその5年間までの発生本数の累計を調査本数の総計で除したものである。調査本数の少ない期間では故障発生率が高めに出る傾向があるが全体で割ることである程度均されて

図一八 漁港用防舷材とV型防舷材の取替率比較

累積故障率は累積取替率同様、5年ごとに発生本数の累計を調査本数の総計で除したものである。取替率、故障率のいずれを見ても漁港用防舷材がV型防舷材に比べて1/2程度以下である。漁港用防舷材は小型ではあるが耐久性の上で優れており防舷材の長寿命化に寄与していることが実証されている。

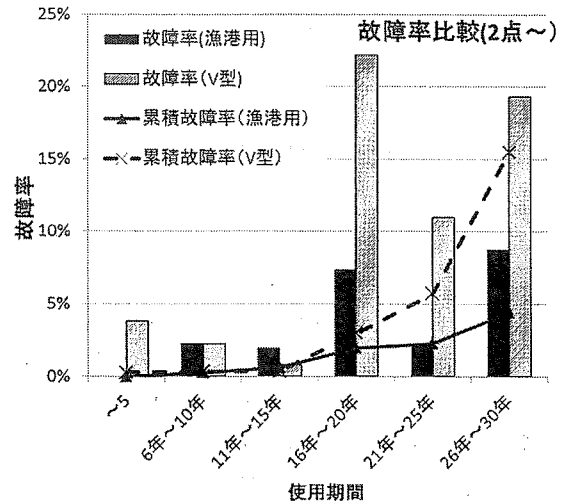
図一八の故障率は機能低下度が2点以上、即ち「取替推奨」も含め機能低下が確認された防舷材本数を「故障」としてその5年間の調査本数で割ったものである。尚、1点は軽微な為、故障本数には含めていない。

図一九 漁港用防舷材とV型防舷材の故障率比較
